Le reméandrement des ruisseaux forestiers : un outil pour atténuer les excès du drainage en forêt de Chaux

Voici enfin une illustration des relations entre gestion forestière et fonctionnement des écosystèmes aquatiques forestiers. En forêt de Chaux, l'alerte sur la régression de l'écrevisse à pieds blancs a révélé certains inconvénients du drainage des sols forestiers pour les ruisseaux et la vie aquatique, mais aussi pour les arbres. D'où les actions correctives du programme Life « Ruisseaux... » : diagnostic, principes de restauration et premiers résultats.

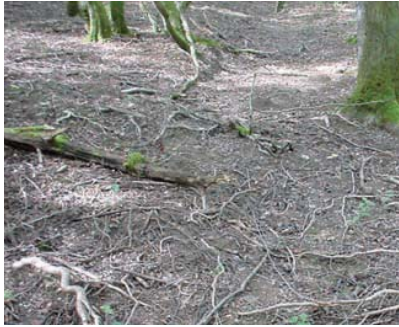
Fig. 1 : racines mises à nu par l'érosion régressive dans un secteur amont d'un ruisseau temporaire

la dynamique des écoulements de 4 affluents temporaires de la Clauge amont. Cette restauration aura aussi pour effet de bloquer l'érosion régressive (figure 1).

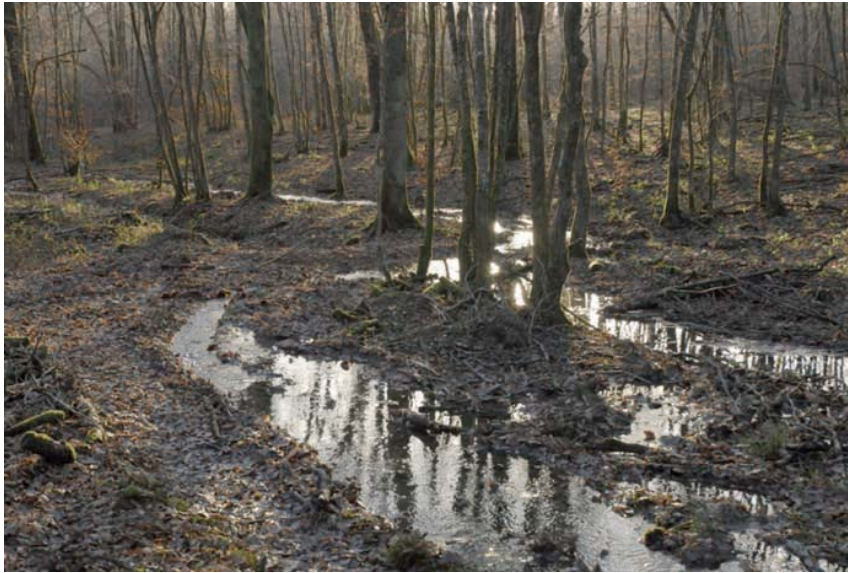
Fig. 4 : ruisseau reméandré

Le fossé rectiligne en eau est visible au deuxième plan à gauche de la photographie.
